Gevelverven op monumenten. Verfhistorisch onderzoek

Onderzoeksrapport agentschap Onroerend Erfgoed 38 Gevelverven op monumenten. Verfhistorisch onderzoek

Opdrachtgever: Vlaamse Overheid, Agentschap Onroerend Erfgoed

Auteurs: Ann Verdonck & Marjolein Deceuninck

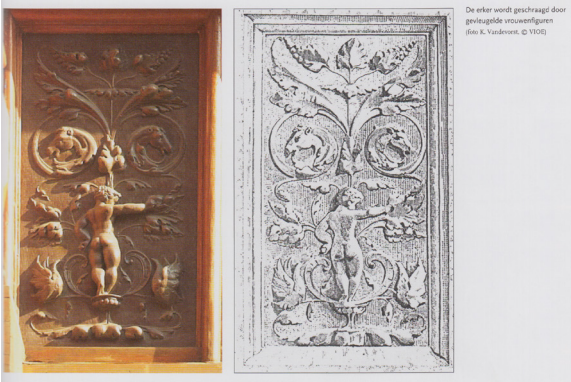
Publiciteit voor een galvanoplastische preproductie van de panelen van Oudenaarde, Archief van de inventaris voor het bouwkundig erfgoed, Stad Brussel

1.5.	Status	Bewaard, beschermd bij KB van 8/08/1988
1.6.	Onderzoeker	KIK-IRPA
1.7.	Labo-analyse	KIK-IRPA
1.8.	Beschrijving	<p>Zowel het houten <i>pitch pine</i> schrijnwerk als de metalen panelen in ‘galvanoplastiek’ en ‘gemetaliseerd stucwerk’ zijn bemonsterd ifv de restauratie (uitleg van beide technieken p. 28-29). ‘Het materiaaltechnisch onderzoek in het laboratorium van het KIK liet toe om restanten van patine onder de verflagen terug te vinden en te interpreteren. Alle decoratieve elementen waren bruin gepatineerd, met nuances in tint tussen de verschillende elementen, eerder te wijten aan het productieproces (reagentia) dan gewenst. Ze werden beschermd door een laag was of lijnolie. Bij de restauratie van de verschillende metalen elementen door restaurateurs Philippe Janssens en Sylvia Collignon is getracht om zoveel mogelijk het oorspronkelijk aspect te benaderen. Hiervoor dienden de latere verflagen verwijderd te worden, hetgeen ook toeliet het detail van de bas-reliëfs en de sculptuur terug te brengen. Verder diende ook de geoxideerde of gemodificeerde patinalaag te worden verwijderd en werd een nieuwe artificiële patina aangebracht. p. 29 (...) Ook op het prachtig geprofileerd schrijnwerk in <i>pitch pine</i> werden verschillende schilderlagen bovenop de originele vernis teruggevonden, meestal in donkerbruine tinten. De originele laag in lijnolievernis was nog slechts sporadisch aanwezig. Voor de start van de restauratie was voorzien om het schrijnwerk opnieuw te schilderen in een kleur die de oorspronkelijke afwerking benadert. Maar omwille van de goede toestand van het houtwerk en vooral de waarde van de oorspronkelijke afwerking voor de architectuur van het monument, werd beslist om het schrijnwerk volledig te decaperen en te behandelen met een vernis op basis van lijnolie.’ (p. 30) De gevel zelf werd na sanering van de pleister geschilderd in een gebroken witte gevelverf op basis acrylharsen. (p. 40)</p>

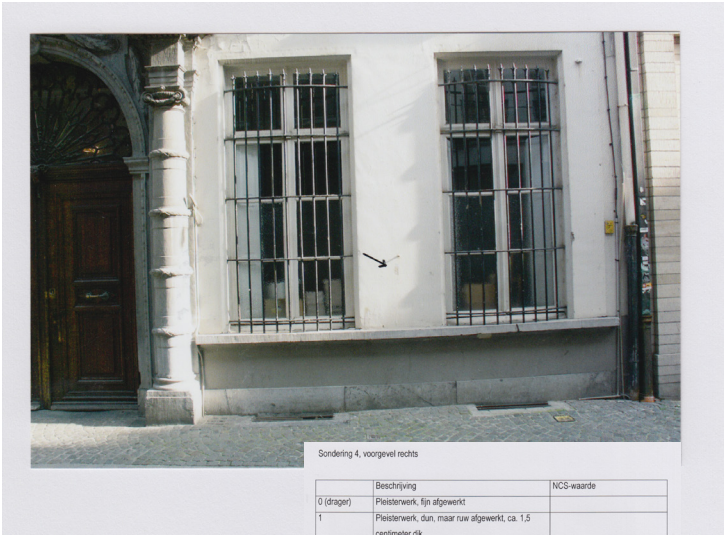
Sondering op de voorgevel (© Studiebureau Archeologie & Monumentenzorg)

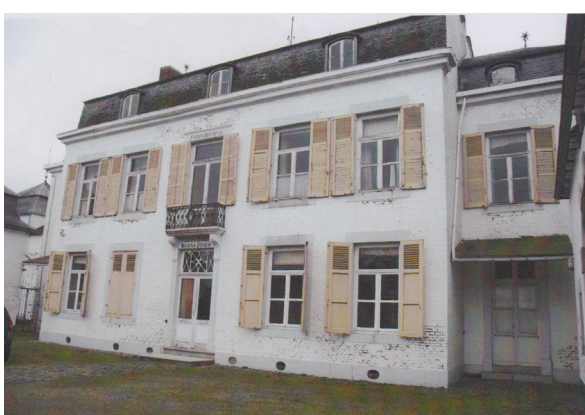
Kasteel De Donnée in 2009 tijdens het onderzoek (© Studiebureau Archeologie & Monumentenzorg)

1.6.	Labo-analyse	Neen
1.7.	Beschrijving	<i>‘Voor de afwerking van de buitenmuren richt men zich best naar de oudste gevelafwerking die uit de sonderingen is gebleken. De gevel was oorspronkelijk gevoegd met een roze mortel. het gaat hierbij om een kalkmortel waaraan gemalen baksteen werd toegevoegd. Zowel in de lintvoegen als de stootvoegen werden dagstrepen aangebracht. Hierop werd een roze kaleilaag aangebracht (kleur S 3010-R). Pas in latere fases werd de gevel in beige en lichtgrijze tinten geschilderd.’ (Onderzoeksrapport, Deel 1, p 12) De ramen inclusief de beglazing en de luiken worden behouden. Sonderingen hebben op de oudste laag van de ramen een lichtgrijze kleur vrijgelegd (S 1502-Y en op de luiken een geel oker (S 2030-Y10R).</i>

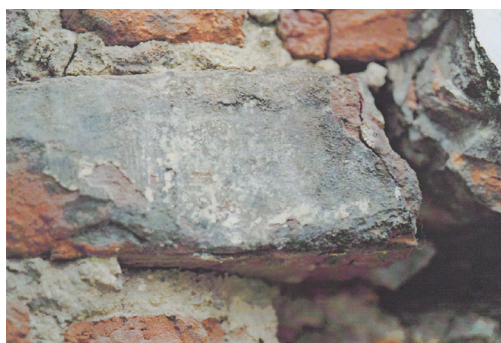
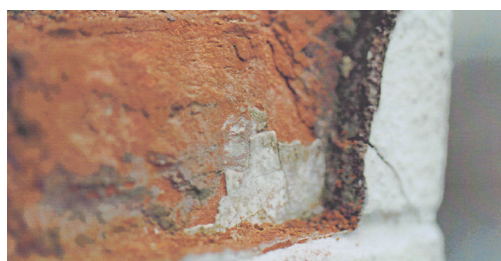
Oudste fase van de gevel van het burgershuis: baksteenmetselwerk met kaleilagen (© Studiebureau Archeologie & Monumentenzorg)

1.6.	Labo-analyse	Neen
1.7.	Beschrijving	Groot rijhuis van zes traveeën en drie bouwlagen onder zadeldak, ingeplant op de hoek Vredeplein. Bepleisterde en beschilderde gevels. <i>'Uit het onderzoek ter plaatse is gebleken dat de gevels oorspronkelijk waren opgebouwd in baksteenmetselwerk met kalkmortelvoegen en dat dit geheel gekaleid werd. Op de baksteen werden voornamelijk fragmentarische sporen van verschillende kalkafwerkingen aangetroffen.' (s.p.) De gevel is later gecementeerd. Voor de gevel in de Nieuwstraat is er een blauwe hardsteen plint met frijnslag (vermoedelijk aanvankelijk niet geschilderd) en de muren zijn roomkleurig (S 1005-Y20R). Voor de zijgevel Vredeplein zien we eveneens de roomkleurige verf (S 1005-Y20R).</i>

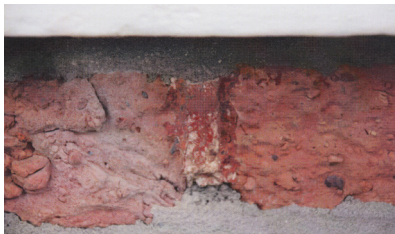
</div></div> <div><div>Herenhuis 2006 (© Vlaamse Gemeenschap)</div><div>Deurlijst tweede verdieping (© Studiebureau Archeologie & Monumentenzorg)</div><div>Rode kaleilaag op het kaksteenmetselwerk (© Studiebureau Archeologie & Monumentenzorg)</div></div>

1.6.	Labo-analyse	Neen
1.7.	Beschrijving	<p><i>‘De gevelafwerking van horizontale banden van baksteenmetselwerk en geschilderde banden bevindt zich ter hoogte van de tweede en de derde verdieping. Een geprofileerde waterlijst vormt de scheiding tussen beide bouwlagen. De balustrade van het balkon is vervaardigd in gietijzer en vertoont fijne krulmotieven.’ (Onderzoeksrapport, p. 1-2) (...) ‘De geschilderde geveldelen zijn niet opgebouwd uit blauwe hardsteen, zoals vermoed werd, maar bestaan uit een vrij zacht wit materiaal dat visueel niet herkenbaar is. Het betreft ofwel een zeer zachte witte kalksteen (die even makkelijk kan bewerkt worden als een mergelsteen) ofwel een dikke pleisterlaag (vb blokken die in de massa gegoten zijn, maar waarin geen wapening zoals dierlijke haarvezels voorkomen). (...) Op dit witte materiaal werd een heel dun grijs pleisterlaagje aangebracht. Vermoedelijk heeft men dit gedaan om bepaalde geveldelen het uitzicht te geven van blauwe steen, die veel duurder was in aankoop en waarvan de bewerking veel arbeidsintensiever was. (...) Op sommige plaatsen zijn nog fragmentarische sporen zichtbaar van een rode kaleilaag. Het baksteenparement had ooit een rode kleur in combinatie met een grijze afwerkingslaag (op de dun bepleisterde gevelvelden). Bijzonder is ook dat op de deuromlijsting op de tweede verdieping (uitgevend op het terras met het smeedijzeren balkon)’ (Onderzoeksrapport, p. 3) er een grijze verflaag aanwezig was met een donkerder grijze nuance om een schaduw effect te creëren.</i></p> <p>Op de pilasters en geprofileerde lijsten van de pilasters en deuromlijstingen zit als oudste laag een lichtgeel (S 1010-Y20R) tot zachtgeel (S 0520-Y10R).</p>

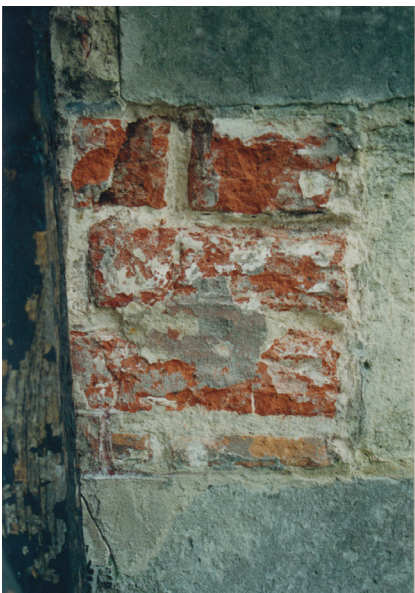
Oude kalklagen op de baksteen
(onder de recente cementering)
(© Studiebureau Archeologie & Monumentenzorg)

1.6.	Labo-analyse	Neen
1.7.	Beschrijving	Rechthoekig gebouw met driesijdig gesloten koor onder zadeldak (nok loodrecht op de straat) met klokkenruiter. De gevels in baksteenmetselwerk zijn later bepleisterd met een cementbezetting in brede verticale voegen geritmeerd. Enkel de kalkzandstenen hoekblokken, plint en raam- en deuromlijstingen zijn niet gecementeerd. <i>‘Op zes verschillende plaatsen op de buitengevels werden sonderingen doorheen de recente cementpleister gedaan om de oude afwerkingslagen terug te vinden. (...) Ook de kalkzandsteenblokken werden onderzocht om oudere kleurafwerkingen op te sporen. De steekproeven wezen uit dat de afwerking van het baksteenmetselwerk en de kalkzandsteen overal dezelfde sequentie had.’</i> (1 en 2: witsellagen, 3: donkere gele kalklaag, 4: witsellaag, 5: donkerrode kalklaag.) (Onderzoeksrapport, p. 9)

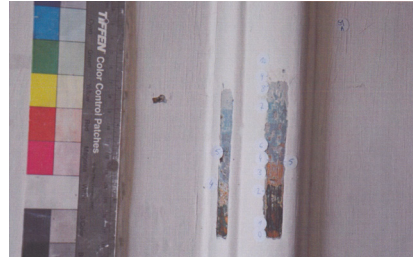
Sondering op de achterdeur (© Studiebureau Archeologie & Monumentenzorg)

1.6.	Labo-analyse	Neen
1.7.	Beschrijving	Het gebouw is een sobere, solide baksteenbouw met neo-romaans geïnspireerde vormmotieven. Het houten buitenschrijnwerk is gesondeerd tijdens dit vooronderzoek. De voordeur is aanvankelijk donker gevernist, de ramen zijn lichtgeel (slechts 3 afwerkingslagen versus 10 op de voordeur). De deur in de galerij van de achtergevel is aanvankelijk niet gevernist maar felgroen (S 6030-G10Y) geschilderd op de oudste laag. De ramen van de rechtervleugel zijn vermoedelijk gestript gezien het ontbreken van een historisch verfpakket. De ramen van de personeelswoning daartegen bevatten nog een viertal verflagen waarvan de oudste groengrijs is (S 2005-Y).

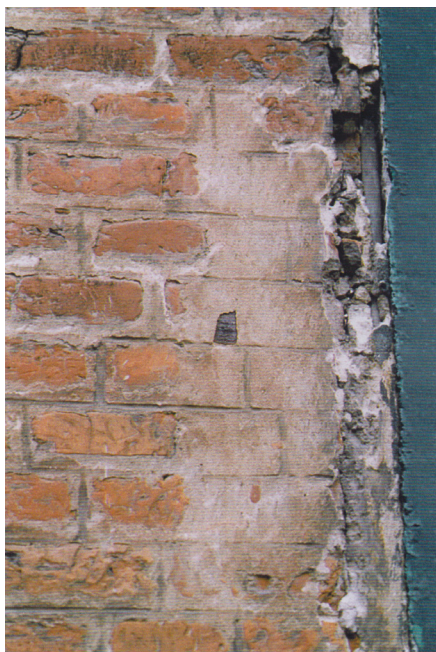
</div><div><p>Straatgevel met restanten van een rode kaleilaag in 2005 (© Studiebureau Archeologie & Monumentenzorg)</p></div></div> <div><div>

1.6.	Labo-analyse	Neen
1.7.	Beschrijving	<p>De zeventien traveeën brede straatgevel, in traditionele bak- en zandsteenstijl opgetrokken rond 1610, wordt gekenmerkt door een hoge natuurstenen plint, speklagen, hoekkettingen, steigergaten, muurankers en deels gedichte en/of aangepaste kruisvensters. Monumentale deur in een dubbele omlijsting, 1778 gedateerd.</p> <p>Op de straatgevel van het Veteranencollege zijn nog restanten aanwezig van een rode kaleilaag. De poort is aanvankelijk donkergrijs geschilderd (tussen S 6502-B en S 7502-B). Op de achtergevel zijn sporen van verschillende kalkafwerkingen aanwezig (kaleilagen) Hoewel het broze pakket niet stratigrafisch kon worden vrijgelegd zijn duidelijke sporen aanwezig van een oudste witte kaleilaag en een rode kaleilaag rondom de aangepaste vensteropeningen. In een latere fase werd het gebouw vermoedelijk volledig bepleisterd met een zeer dunne kalkpleister waarvan nog fragmenten op de dagkanten en afgeronde kroonlijst aanwezig zijn. De pleisterlaag werd afgewerkt met een okergele verflaag. (Onderzoeksrapport, p. 2-3)</p>

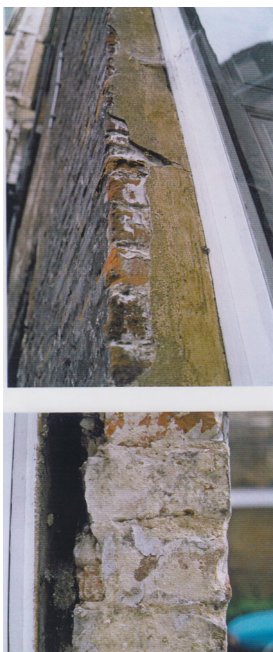
</div><div><p>Achtergevel met restanten van diverse kalkverven (© Studiebureau Archeologie & Monumentenzorg)</p></div></div>

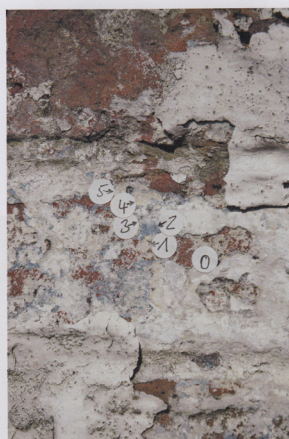
Beschrijving	NCS-waarde
0	Baksteenmetselwerk	
1	Gebroken wit	S 1010 - Y30R
2	Blauw	Tussen S 1550 - R70B en S 1550 - R80B
3	Vuil wit	
4	Licht okergeel	S 1020 - Y30R
5	Vuil wit	
Bovenste laag	Wit (filmvormende verf)

Sondering op de zuidgevel (© Studiebureau Archeologie & Monumentenzorg)

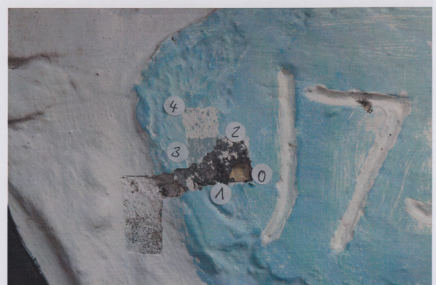
Sondering 3: op het medaillon, rechts van het venster boven de deur ("1790"), westgevel.

Beschrijving	NCS-waarde
0	Beige kalkmortel	
1	Zwart (pek)	
2	Wit	
3	Blauwgrijs	S 3020 - B10G
4	Lichtblauw en wit	S 0530 - B10G

Op de ingekaste cijfers zijn enkel witte verflagen aanwezig. De zwarte laag (fase 1) is enkel op het medaillon aanwezig, op het omgevend baksteenmetselwerk zijn er in deze fase enkel witte kalklagen.

Sondering op het medaillon van de westgevel (© Studiebureau Archeologie & Monumentenzorg)

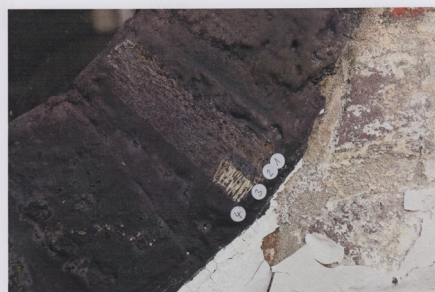
Sondering 5: op de zwarte omlijsting rond het venster boven de deur, westgevel.

Beschrijving	NCS-waarde
0	Baksteenmetselwerk	
1	Zwart (pek)	
2	Gebroken wit (lacunair)	S 1010 - Y
3	Zwart (pek) met een gebroken witte rand	S 1010 - Y10R
4	Zwart

Sondering op de raamljst boven de deur van de westgevel (© Studiebureau Archeologie & Monumentenzorg)

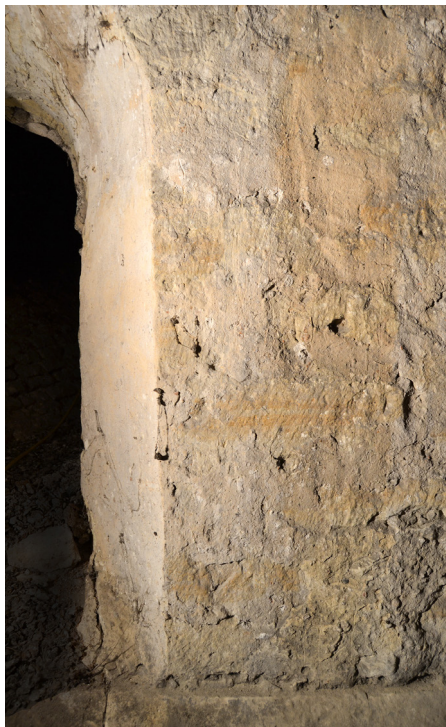
Zone van de originele bepleistering van de zuidelijke zijbeuk in de Sint-Pauluskerk te Vossem
(© J. Grootaers)

1.6.	Labo-analyse	Prof. Dr. Jägers, Mikroanalytisches Labor, Bornheim (Duitsland)
1.7.	Beschrijving	<p>Romaanse toren (einde 12de eeuw) met toegemetselde galmgaten; verbouwd met baksteen in de Moderne Tijd. Kegelvormig stenen dak ter bekroning van het zuidelijke torentje, gewelven in overgangsstijl op de begane grond. (https://inventaris.onroerenderfgoed.be/dibe/relict/42804)</p> <p>Tijdens het onderzoek is op de zolder van de zijbeuken van de kerk een zone teruggevonden van de 'originale' bepleistering van de romaanse kerk.</p>

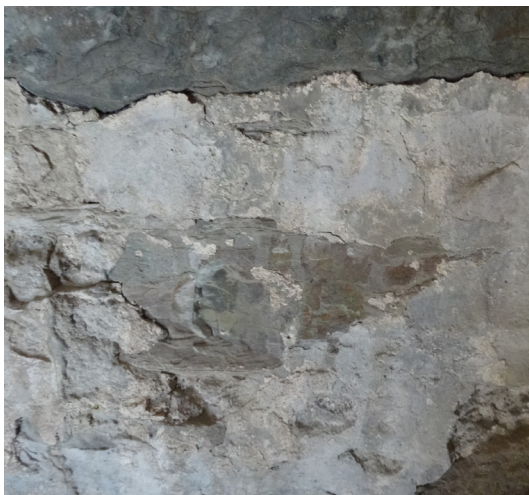
Sporen van een magere licht grijs-lichtblauwe kalkverf in de Sint-Theodarduskerk te Bogaarden (© J. Grootaers)

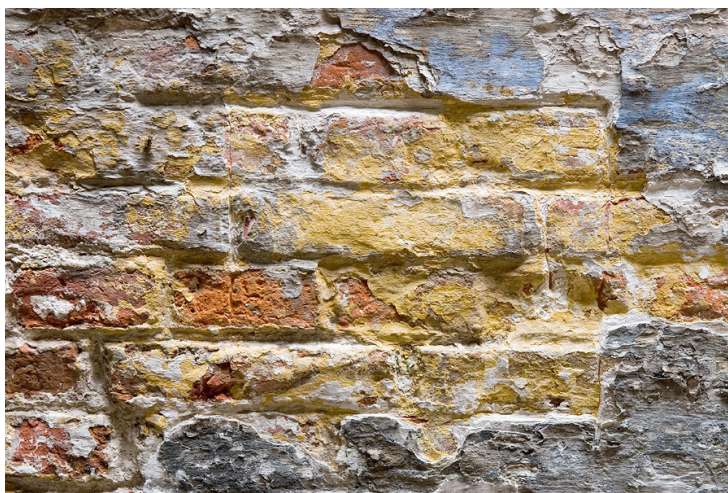
</div><div><p>Foto van de okerlaag op het achterhuis (© J. Grootaers)</p></div></div>

1.5.	Onderzoeker	Johan Grootaers Erfgoedexpertise (2012)
1.6.	Labo-analyse	Prof. Dr. Jägers, Mikroanalytisches Labor, Bornheim (Duitsland)
1.7.	Beschrijving	<p>Den Lusthof is een 16de-eeuws gebouwencomplex in bak- en zandsteenstijl dat gevormd wordt door een hoofdpand en een achterhuis, een kleine binnenplaats en een ommuurd tuintje. Het hoofdpand is een diephuis met rechthoekig grondplan en drie bouwlagen onder een leien zadeldak dat is gevat tussen een trapgevel aan de straat- en een tuitgevel aan de achterkant. De rijk uitgewerkte, verankerde voorgevel omvat een zandstenen, kwarthol geprofileerde plint en drie traveeën, en loopt uit in een tweeledige geveltop met overhoeks geplaatste, afgeknotte pinakels. Typerend zijn de veelvuldig aangebrachte speklagen van zandsteen die voor een horizontale geleding van de gevelwand zorgen. De huidige vensters, die de voormalige kruisvensters vervangen, zijn telkens vervat in een zandstenen, ingediepte of kwarthol geprofileerde omlijsting met hoek- en negblokken en gekoppelde ontlastingsboogjes.</p> <p>Uit de labo analyse blijkt dat op het achterhuis nog sporen teruggevonden zijn van een originele lichtokerkleurige kalkverf.</p>

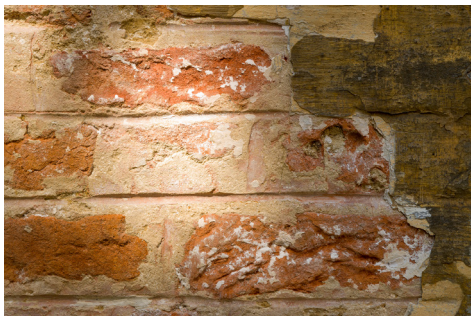
<p>Detail van de alta rosa afwerking op gedagstreept voegwerk (© J. Grootaers)</p></div></div>

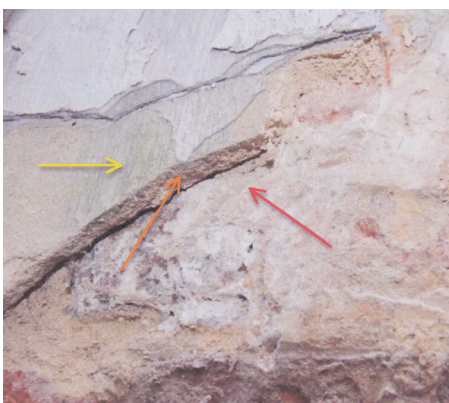
<p>Groene verflagen (gele aanduiding) op de mortel (oranje aanduiding). Onder de mortel zit op het baksteenmetselwerk nog een verfpakket (rode aanduiding) (© Tom Van Campenhout)</p></div><div> <p>Microscopische opname van de groene verflaag (X200) (© Tom Van Campenhout)</p></div><div> <p>Microscopische opname van de grijze verflaag (X58) (© Tom Van Campenhout)</p></div></div>

1.6.	Labo-analyse	Hebolabo, Overpelt en Prof. Dr. Jägers, Mikroanalytisches Labor, Bornheim (Duitsland)
1.7.	Beschrijving	Het begijnhof op n° 21 is een breedhuis van zes traveeën, later opgesplitst in drie woningen. Aangepaste, lijstgevel met rechthoekige en geloogde muuropeningen. Op de gevel zijn tijdens het onderzoek sporen teruggevonden van een groene verflaag (S 2005-G50Y, kalkolie-emulsie) op de gevels die correspondeert met een grijze verf (S 4010-R70B) op de raamlijsten. Het gaat hier niet om de oudste afwerkingslaag gezien er onder het pleisterpakket met de groene afwerkingslaag nog zeer sporadisch enkele oudere (witte) kalkverven zichtbaar zijn op het baksteenmetselwerk.

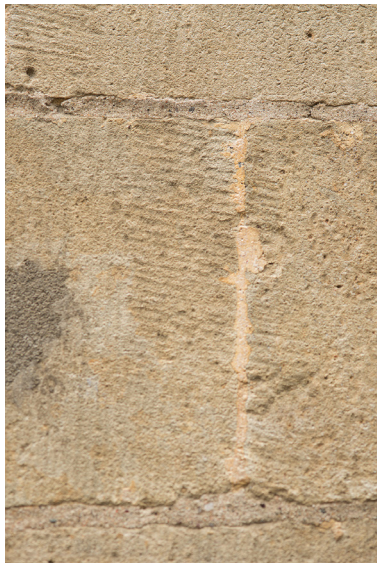
Detailfoto van de fragmenten van de okerkleurige voeg (© J. Grootaers)

1.5.	Onderzoeker	Johan Grootaers Erfgoedexpertise en Studio Roma (2013)
1.6.	Labo-analyse	Neen
1.7.	Beschrijving	<p>Het Osterriethuis, ook wel Hotel van Susteren-du Bois genoemd, wordt beschouwd als een van de mooiste oude patriciërshuizen van Antwerpen en als een van de meest karakteristieke voorbeelden van de rococostijl in onze streken. Het hotel is het laatste grote werk van de Antwerpse architect Jan Peter van Bourscheit de Jonge (1699-1768).</p> <p><i>'Het ontleisteren van de witstenen voorgevel in 1954 werd kennelijk zeer grondig uitgevoerd. Tijdens de gevelinspectie middels hoogwerker 2013 werd niet één fragment geïdentificeerd. De gevel werd toen volledig ontvoegd en hervoegd in beige/grijze kalkcementmortel. Dit platvolle voegwerk verkeert anno 2013 nog in een redelijk goede conservatietoestand. In de benedengevel werden duidelijk fragmenten waargenomen van een origineel 18de eeuws flinterdunne voegmortel die in de massa okerkleurig gekleurd is. Daarboven blijkt in de zones waar de okerkleurige voeg bewaard is gebleven dat deze specie verder als een kleitlaag loopt over de witsteen. De luttele fragmenten kunnen mogelijks geïnterpreteerd worden als een originele afwerking van de voorgevel in de 18de eeuw. Zeker is dit echter niet. Deze kleitlaag heeft echter niets vandoen met de dunne gevelbepleistering die te zien is op de oude foto van Fierlants (1860)'</i></p>

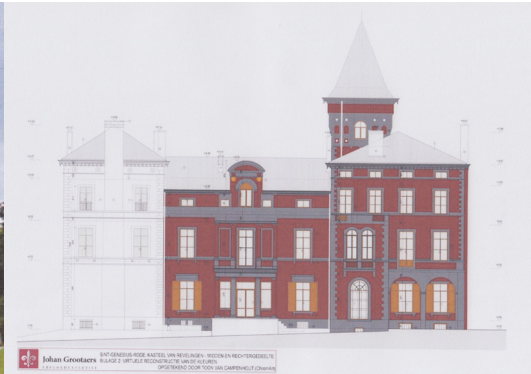
<p>Reconstructie oudste kleuren- schema (© Tom Van Campen- hout)</p></div><div>

1.7.	Beschrijving	<p>De oudste kern (middendeel) van het kasteel is een aangepast laat-classicistisch boswachtershuis uit einde 18de - begin 19de eeuw, dat naar het zuiden toe vergroot werd circa 1851 naar plannen van architect J.P. Cluysenaar, en circa 1864 naar het noorden werd uitgebreid. De toevoeging van Cluysenaar bestaat uit een onderkelderde woonvleugel met schilddak, een lager ingangsvolume voorafgegaan door een open portiek, en ten oosten een hoge toren, waarvan het oorspronkelijk neoromaans karakter meer uitgesproken was voor de kantelen vervangen werden door een tentdak. De toevoeging circa 1870 is een eenvoudiger doch evenwaardig volume, zodat een vrij evenwichtig geheel ontstond. <i>‘De originele kleurstelling van de middenvleugel, de toren en het rechtse bouwdeel was rood (Pompejaans rood) geschilderd op de vlakke bepleisterde wanden. De plinten, lijstwerk en de omlijsting van de deuren en ramen daarentegen waren grijs. (...) De hoekstenen (hoekbossages) aan de voorgevel zijn doorgetrokken in de zijgevel (rechts bouwdeel) en de toren door deze grijze hoekstenen te imiteren [geschilderde bossages]. Ook de voorzijde van de galerij was grijs, de onderzijde van de rondboog daarentegen rood. De ramen en luiken zijn okerkleurig geschilderd. Het linkse bouwdeel heeft origineel een beige wandafwerking met grijze accenten van het lijstwerk en de hoekstenen. Ook hier zijn de ramen destijds okerkleurig. In grote lijnen is de gevonden kleurstelling gelijklopend met aquarellen.’</i> Het oker (1864) was ook over het rood heen geschilderd. Het opnieuw schilderen van de gevels, na sanering, in een Pomejaans rood en natuursteengrijs voor de hoekkettingen (silikaatverf) ligt voor de hand.</p>

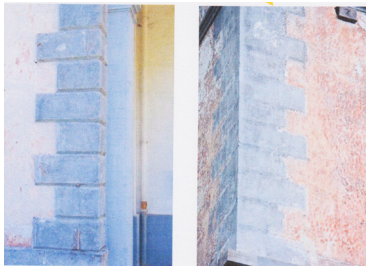
<p>Hoekkettingen in ijzerzandsteen, grijs geschilderd (© J. Grootaers)</p></div><div>

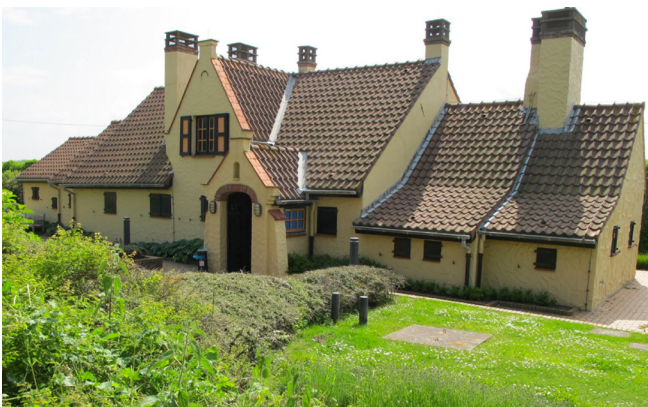
</div> <p>Okergeel geschilderde baksteen op de huizen van het Memoriaal Prins Karel in 2014 (© J. Grootaers)</p>

1.5.	Onderzoeker	Johan Grootaers Erfgoedexpertise (2014-'15)
1.6.	Labo-analyse	Prof. Dr. Jägers, Mikroanalytisches Labor, Bornheim (Duitsland)
1.7.	Beschrijving	<p>Het vijftal lage huizen van het “Memoriaal Prins Karel” - achter een lange bakstenen domeinmuur - zijn beeldbepalend vanaf de Duinenstraat. Ze gaan soms terug op een 19de-eeuwse kern en zijn ondermeer in de jaren 1930 en 1950 drastisch verbouwd. Okergeel beschilderde bakstenen gebouwen - soms met een ruwe bepleistering - in regionalistische stijl geïnspireerd op vissershuisjes, getypeerd door pannen zadeldaken met wisselende nokhoogte, tuitgevels met aandaken, geaccentueerde dakvensters, houtwerk met pseudo-kozijnvensters en kleurrijke luiken, afgeschuinde steunberen. De z.g. “Vlaamse Zaal” (verbouwde Duitse kantine van de Tweede Wereldoorlog) is ingericht als museum rond de koninklijke familie en prins Karel. Het “Paviljoen van de Prins”, vanaf 1950 bewoond door prins Karel zou in kern teruggaan op een mandenvlechterswoning van 1865, het huidig uitzicht is van ca. 1935. Het kleurhistorisch onderzoek bevestigt de okergele silikaatverf op basis van de pigmenten ijzeroxide geel en calciumcarbonaat.</p>

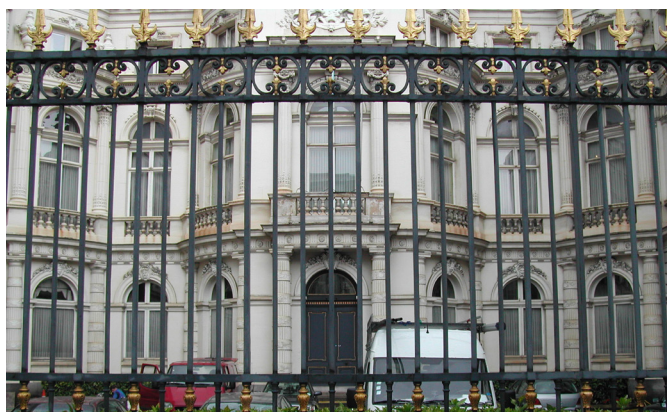
Gevel van het Rekenhof (© Examino)

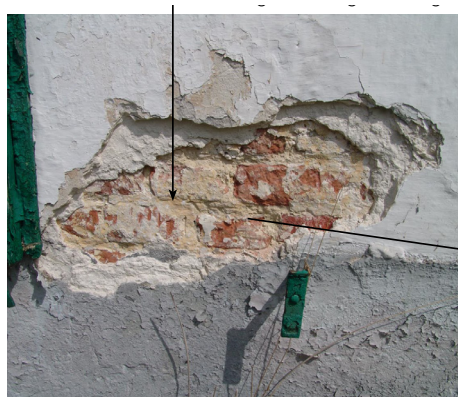
Papinglohoeve met kaleilagen op het baksteenparement in 2006 (© Examino)

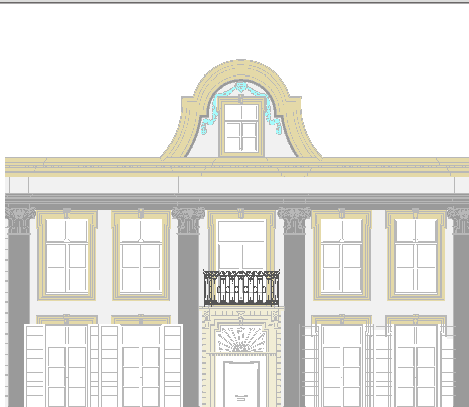
Reconstructietekening van de gevel (© Examino)

1.6.	Labo-analyse	-
1.7.	Beschrijving	Op de voorgevel is de oudste laag op de deuromlijsting in natuursteen, de bossage en de consoles van het balkon in een natuursteenkleur. De raamomlijstingen hebben als eerste laag een donkerbeige en de muurvlakken zijn lichtgrijs. Op de pilasters werd eerst een donkerbeige laag aangebracht, die vermoedelijk een preparatielaag is en daarna donkergrijs. Op de luiken is gebroken wit de oudste laag aanwezig. Zowel de kroonlijst als de lijst van de dakkapel waren oorspronkelijk beige geschilderd. De oudste laag op het masker en de guirlande in de dakkapel is licht azuurblauw. De oudste laag op het balkon aan de achtergevel is natuursteenkleur, de consoles en de kroonlijst zijn donkergrijs. Op de deuromlijsting van de balkondeur werd warm oker teruggevonden. De achtergevel is volledig afgewerkt met een rotsbepleistering.

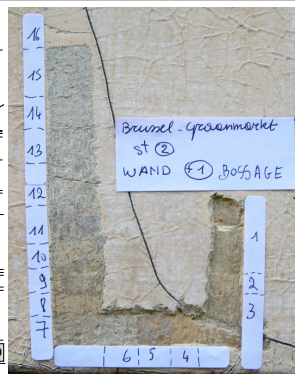
Stratigrafie op een bossage van de wand (© Examino)

1.4.	Status	Herenhuis / Bewaard
1.5.	Onderzoeker	Examino cvba (Kleurhistorisch onderzoek 2006)
1.6.	Labo-analyse	C. Hassal en Labo Reyntjens
1.7.	Beschrijving	De gevel bestaat uit twee substantiële zones die systematisch onderzocht werden. De onderste zone, ter hoogte van de gelijkvloerse verdieping, is opgebouwd uit kalkzandsteen met sporen van kalkverven. Een tweede gevelzone, met name de verdiepingen, is gepleisterd en geschilderd. De stratigrafie op de bossages en de vlakke geveldelen brengt een 16-tal lagen aan het licht (3 kalkverven onder de olieverf), waarvan de oudste laag een zandsteenkleurige kalkverf is (S 1505-G80Y). Er zijn acht kleurenschema's teruggevonden op het houten schrijnwerk, heel wat minder dan het pakket op de gevel, wat erop wijst dat het hout gedecapeerd werd of dat de ramen vervangen zijn rond het eind van de 19de eeuw. De oudste vier verflagen zijn allen wit. De diefijzers zijn zwart.

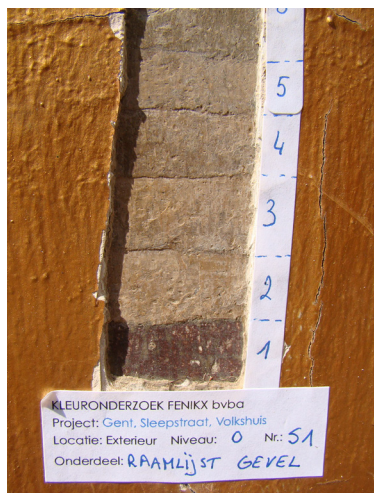
Steekproef op een raamlijst (© Fenikx)

FICHE - Projecten Fenikx bvba		
1.	Project 6	
1.1.	Plaats / monument	Gent, Sleepstraat 33 / Café Volkshuis
1.2.	Architect / datum	1777
1.3.	Typologie / stijl	Burgerhuis / Classicisme
1.4.	Status	Bewaard (https://inventaris.onroerenderfgoed.be/dibe/relict/19761)
1.5.	Onderzoeker	Fenikx bvba (kleurhistorisch onderzoek gevel 2011)
1.6.	Labo-analyse	Prof. Dr. Jägers, Mikroanalytisches Labor, Bornheim (Duitsland)
1.7.	Beschrijving	Op de gepleisterde gevel is een aanzienlijk pakket van ongeveer dertig lagen geregistreerd op de gevelvlakken, waarvan de oudste afwerking bruinpaars van kleur is (S 5540-Y90R), bovenop een aantal preparatielagen. Naast het ossenbloedkleur zijn het lijstwerk en de decoratie okergeel (S 4020-Y10R) afgewerkt en de plint donkergrijs (S 7502-G). Het rood is samengesteld uit rode oker of ijzeroxiderood.
2.	Foto's

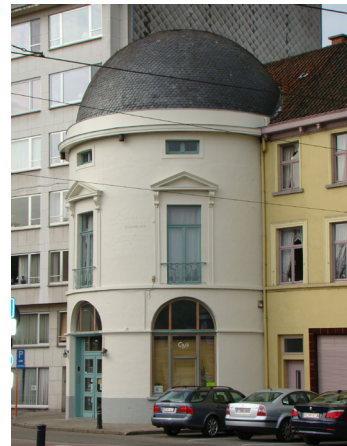
Gevel na restauratie (© Fenikx)

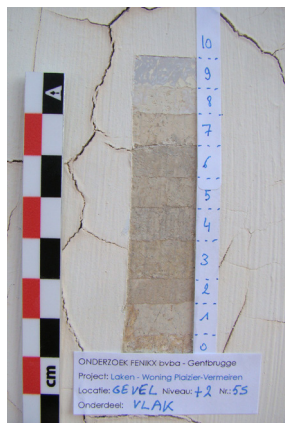
Steekproef op de voorgevel (© Fenikx)

1.5.	Onderzoeker	Fenikx bvba (Kleurhistorisch onderzoek 2014)
1.6.	Labo-analyse	Prof. Dr. Jägers, Mikroanalytisches Labor, Bornheim (Duitsland)
1.7.	Beschrijving	De gepleisterde gevel is oorspronkelijk in één kleur afgewerkt nl. gebroken wit. Deze olieverflaag bestaat uit loodwit en bariumsulfaat. Deze kleur is eveneens aangetroffen op de diefijzers, balustrades en het ijzerwerk boven de voordeur en ramen. Op één van de panelen op de gevel zijn sporen van een donkergrijze, decoratieve schildering vrijgelegd. De oudste laag op de voordeur is een houtimitatie.

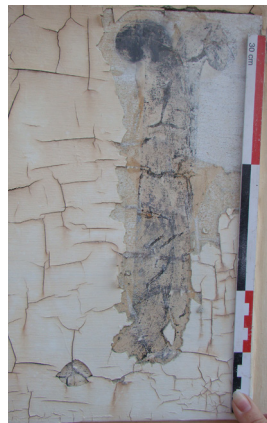
Decoratieve schildering (© Fenikx)

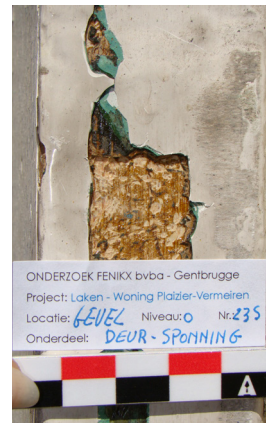
Houtimitatie op de voordeur (© Fenikx)

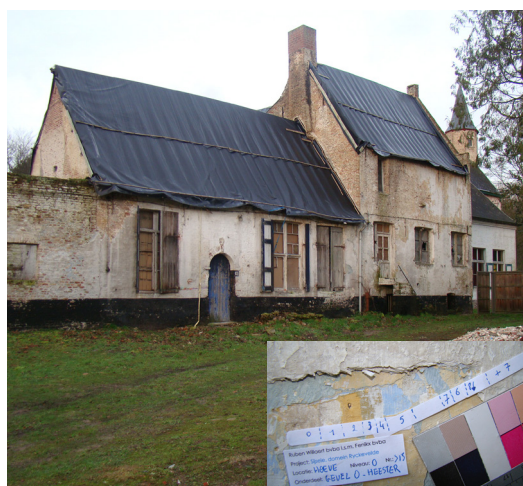
Hoeve met laaghuis en hooghuis, steekproef hooghuis (© Fenikx)

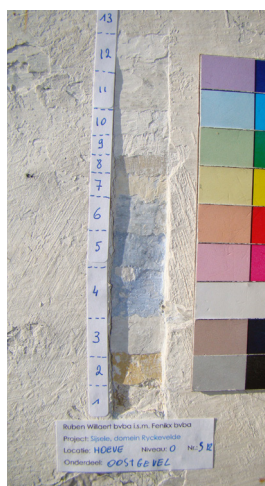
Steekproef laaghuis (© Fenikx)

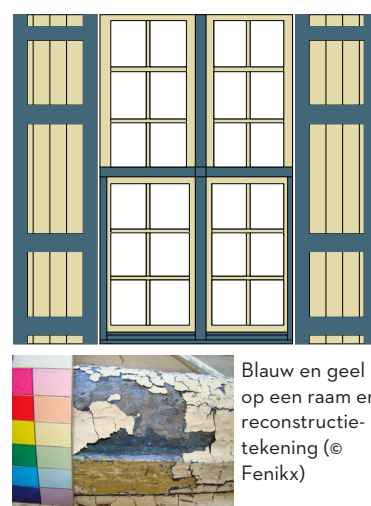
Blauw en geel op een raam en reconstructie-tekening (© Fenikx)

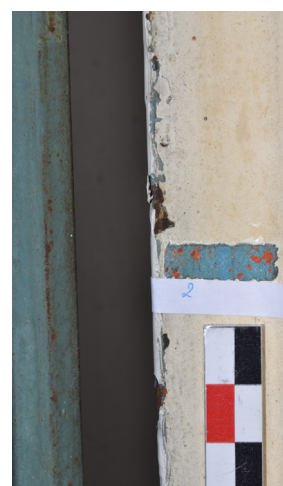
Blauw op een laag menie (© Fenikx)

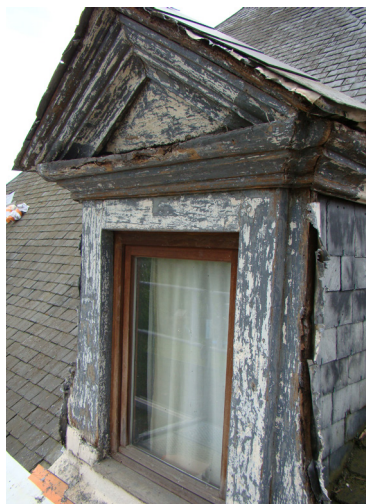
Dakkapel deels gedecapeerd (© Fenikx)

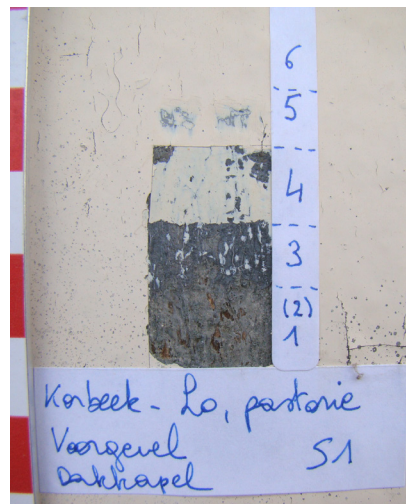
Steekproef op de dakkapel (© Fenikx)

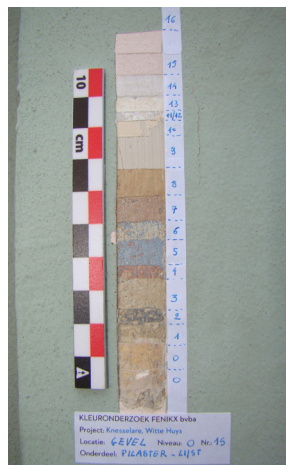
Steekproef op een pilaster en ajourwerk (© Fenikx)

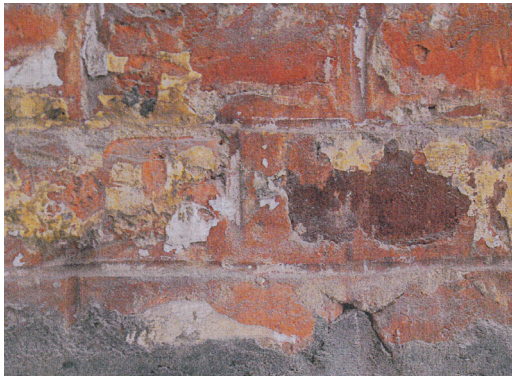
</div> <p>2008, op de westgevel van het diephuis is de rand tussen de rood geschilderde pleister die de stenen overlappt goed waarneembaar (© Patrimonium Research Consulting)</p>

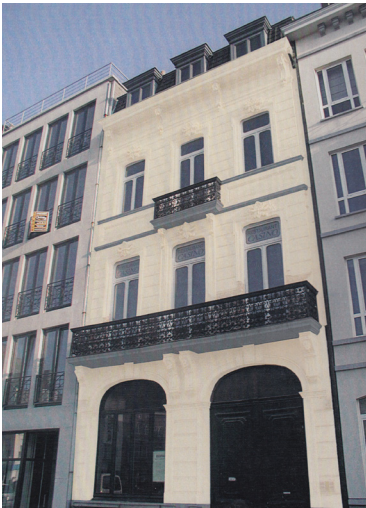
Simulatie op basis van de resultaten van het kleuronderzoek (© VandenBorre-Lauwers)

Stratigrafie			
drager	nr.	kleur	Opmerkingen
afwerk lagen	0		pleister
	1	beige	
	2	beige	
	3	grijs	
	4	a. beige b. oker	basislaag
	5	grijs	
	6	grijs	
	7	grijs	
	8	grijsblauw	verstoord, met zwarte inclusies
	9	a. beige b. beige c. beige	hussen de lagen geen zwarte vuil-lagen te zien, dus waarschijnlijk zijn a en b basislagen
	10	idem 9 (ook 3 beige lagen)	
	11	idem 10, maar meer beige-roze	
12	a. grijs b. grijs	basis

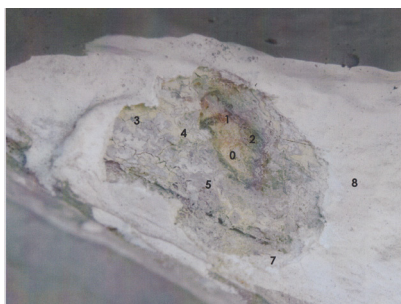
Stratigrafie					
	nr.	kleur	NCS-code	materie	textuur / glansindex
	0	-	-	pleister	-
afwerklagen	1	oker	\$ 1015-Y10R	magere olie- verf	mat
	2	grijs		magere olie- verf	mat
	3	licht geel- groen	\$ 0507-G80Y	magere olie- verf	mat
	4	licht- geel	\$ 0510-Y10R	magere olie- verf	mat
	5	grijs		magere olie- verf	mat
	6	wit		verf	
	7	wit		pleister	
	8	wit		synthetische verf	half-glan- zend

Stratigrafie van het muurvlak boven de deur (© VandenBorre-Lauwers)
